Point de vue  
de l'Université Quisqueya (UniQ) et de l'Ecole Nationale de Géologie  
Appliquée (ENGA) relatif à la remontée du lac Azuei ou étang saumâtre et  
de l'étang de Miragoâne.

**Port-au-Prince, le 23 avril 2008**

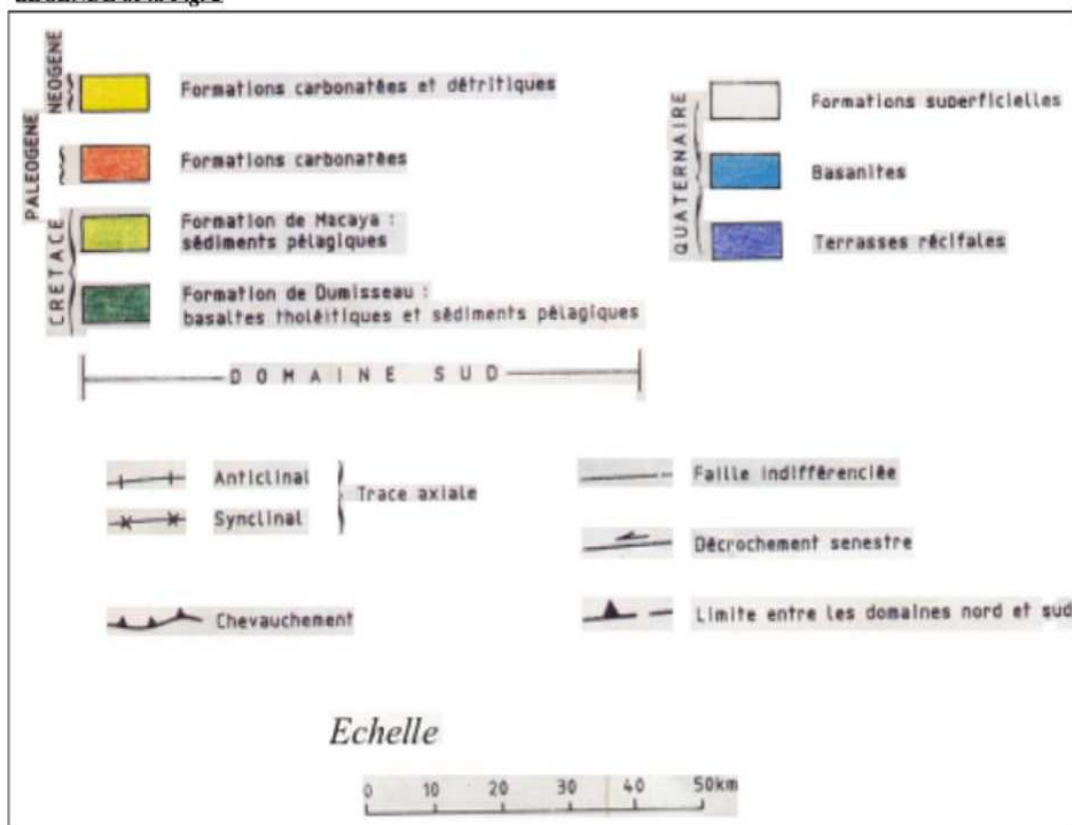
Fig. 2

Les diverses observations et l'analyse des données recueillies font apparaître que ces deux (2) étendues d'eau ont des origines différentes et se distinguent par leurs caractéristiques géographiques, géologiques, hydrogéologiques et structurales (Fig.2).

### EXTRAIT DU SCHEMA STRUCTURAL D'HAITI

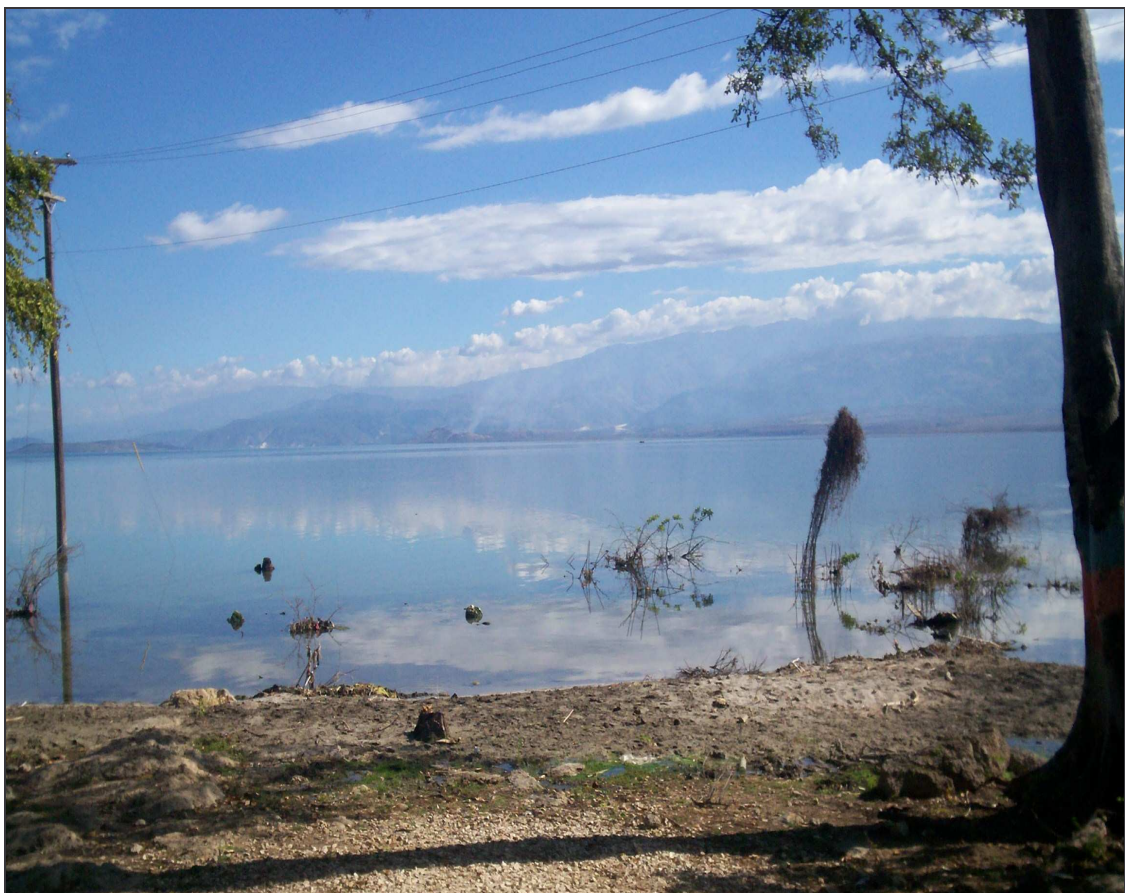
Fig. 4.1 : Vue panoramique du lac Azuei

Le lac Azuei constitue un écosystème complètement oublié, dépourvu en conséquence de dispositif de gestion, voire d'observation. Outre l'ampleur du débordement des eaux, les observations de terrain et les nombreux témoignages émanant des riverains du lac Azuei au cours du mois de Février 2008, montrent l'absence totale de

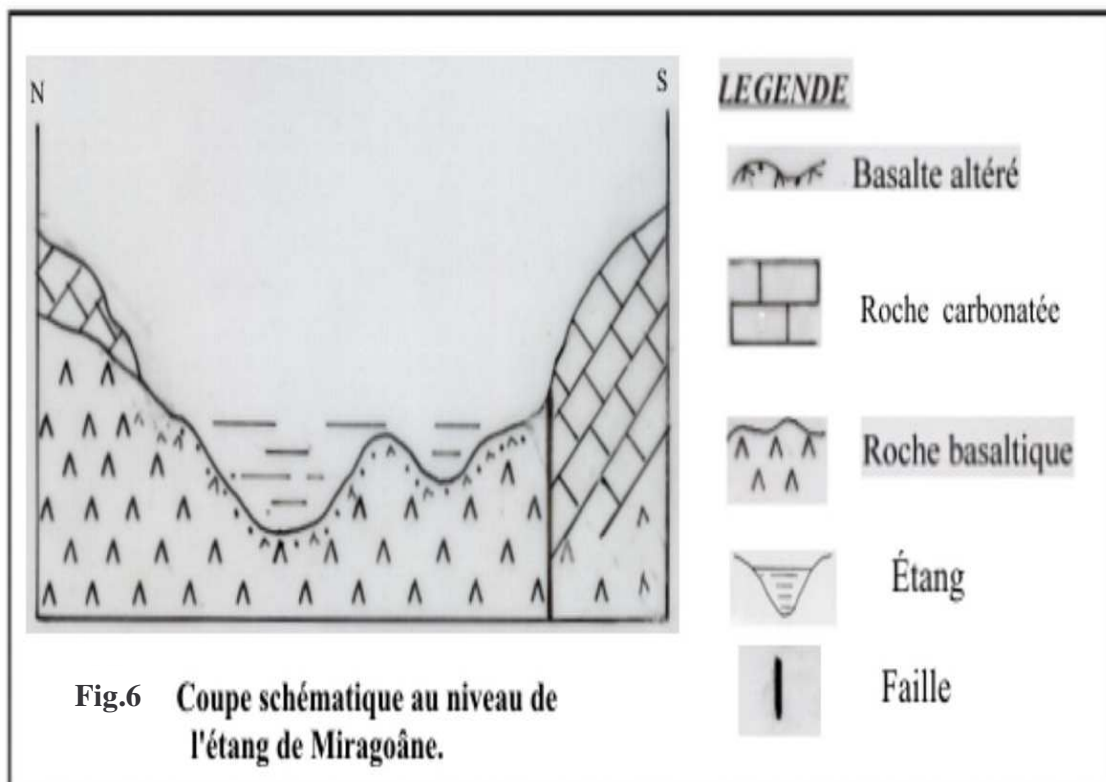
Dans l'ensemble, cet écosystème occupe en partie une dépression fermée dérivant du jeu de deux systèmes de failles de direction E-W et NW-SE et des produits d'altération des massifs basaltiques, donnant ainsi naissance à une assise argileuse imperméable favorisant la rétention des eaux. Le socle basaltique est recouvert de roches calcaires plus ou moins argileuses, de marnes grises ou brunes à intercalations de calcaires crayeux, de calcaires karstifiés, visibles surtout sur les versants N-NW et S-SE de l'étang (Fig.6).

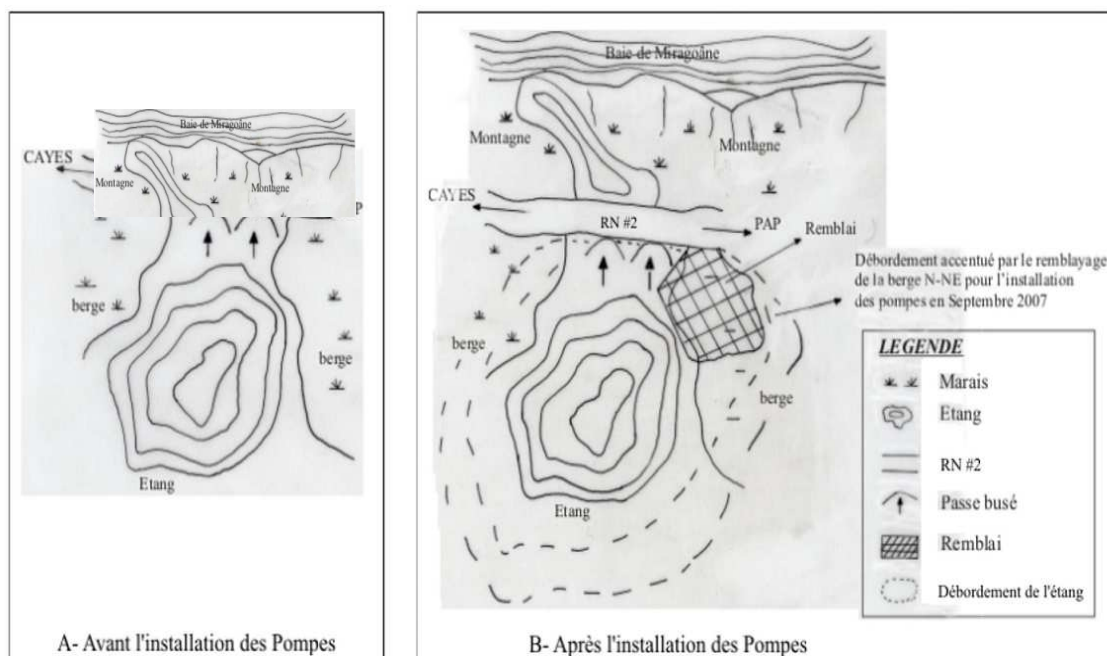
**Fig.7- Coupe schématique montrant l'effet du remblaiement (débordement) sur la berge N-NE de l'étang de Miragoâne**

- la remontée du niveau de l'étang de Miragoâne, visible à Bertin, 1<sup>ère</sup> section communale de la ville du même nom située à proximité de la route nationale # 2, près du pont Olivier. Les débordements se sont accentués après le cyclone Noël ;
- la station de pompage installée par le MARNDR en septembre 2000. Elle est inondée en raison de la mauvaise installation des pompes dont les canaux se trouvent au fond de l'étang. Le remblayage pratiqué au droit de l'installation a occasionné l'ensablement de la berge sud-est et conséquemment la rupture de l'équilibre de cette étendue d'eau par étranglement hydraulique (Fig. 7);

- le canal primaire de drainage des eaux de l'étang. Il est obstrué par les détritits, les algues etc. Le fond de l'étang contient ainsi beaucoup plus d'herbes qu'auparavant. La sédimentation ajoutée à la prolifération des algues contribue à ronger la base des « bois fouillés » utilisés pour le cabotage.
- la communication de l'étang avec la mer. Cette communication se fait par passage busé (au droit du pont Olivier). Les eaux s'infiltrent ensuite dans les massifs karstiques à Trou Mouton, avant de gagner la mer par écoulement à peine perceptible (phénomène de perte) ;

Dans l'intervalle, il s'avère indispensable de procéder au nettoyage des berges et au curage suivi du chaulage de l'étang de Miragoâne, afin d'améliorer les caractéristiques physico-chimiques des eaux et par la même occasion rétablir l'équilibre naturel de cet écosystème.

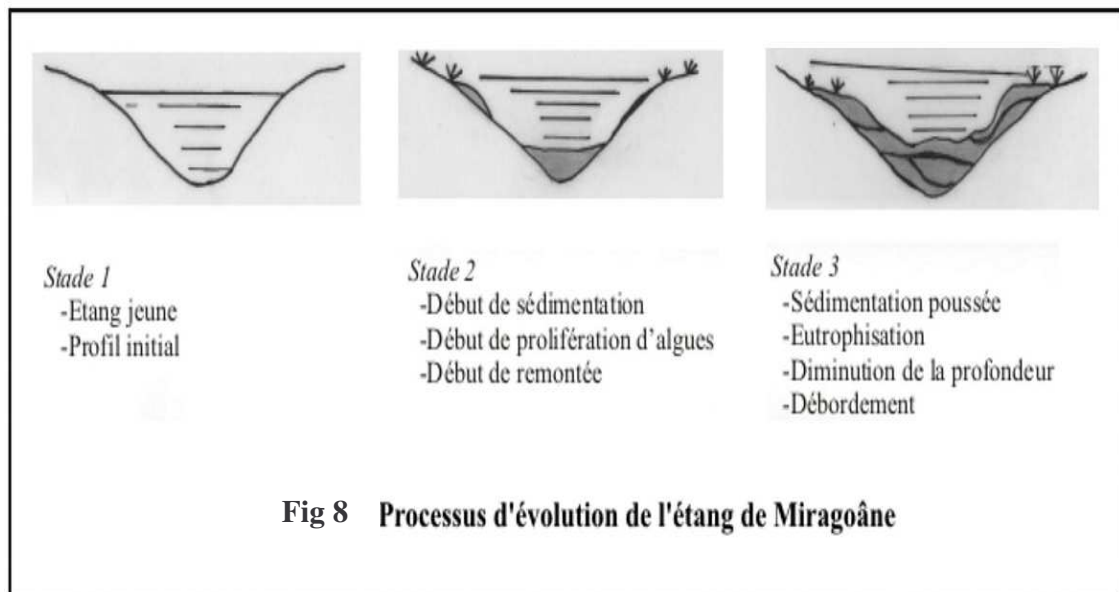
Une troisième hypothèse, celle se rapportant à l’eutrophisation par production exagérée de matière organique en milieu peu oxygéné, trouve son champ d’application dans l’étang de Miragoâne. Les effets des activités agricoles et de lessive sont confirmés par une prolifération d’algues accompagnée de boues vaseuses et une turbidité prononcée sur les berges de l’étang. Ceci est grandement favorisé par la morphologie et les caractéristiques hydrogéologiques des bassins versants de cette dépression où pratiquement toutes les eaux de ruissellement convergent vers l’étang (Fig.8).
